Controle en keuring tank(opslag)installaties

## Controle en keuring tank(opslag)installaties

Versie 1  
20-01-2020

Aansluitend op AS 6800 en bijbehorende protocollen Versie 2.0 – d.d. 15 februari 2018

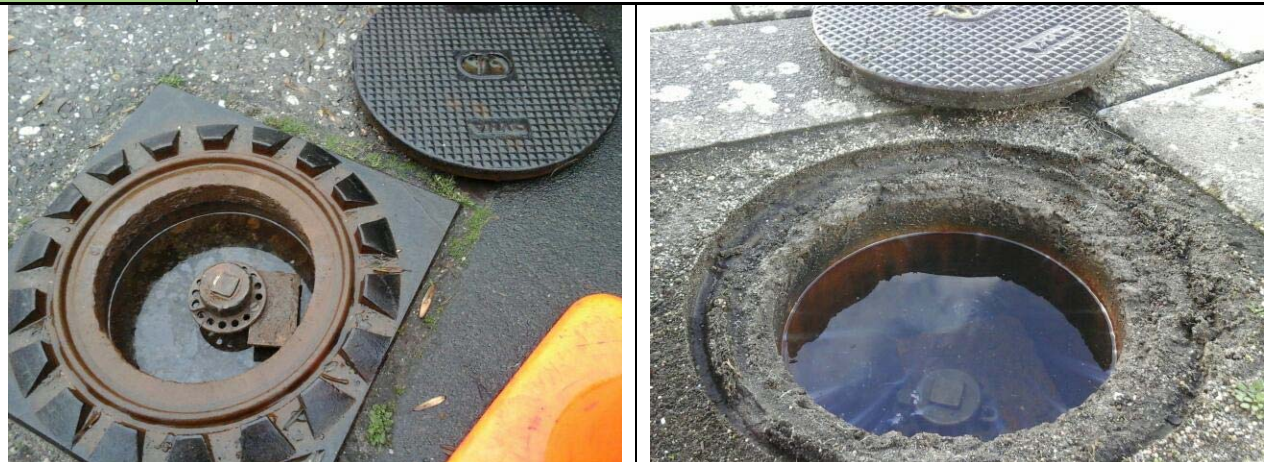
Prot. 6801: 3. Kathodische bescherming	
Beschrijving aspect/vraag:	Kan de Kathodische bescherming op de juiste wijze gemeten worden. Moet de Kathodische bescherming worden gemeten in de toestand zoals het is aangetroffen of moet de meting worden uitgevoerd met een leeg gemaakte peilput.
Aanvullende informatie:	De peilputten zijn gevuld met water. Hierdoor kan beïnvloeding van de Kathodische bescherming plaats vinden. Zeker indien de peilput niet aangesloten is op de bedrijfsriolering is het aannemelijk dat de peilput regelmatig vol staat met water.
Case: 2019-002

Overwegingen:	Moet de peilput voor aanvang van de meting leeg worden gehaald of moet de meting van de Kathodische bescherming worden uitgevoerd zoals de situatie is aangetroffen. Het water kan de kathodische bescherming beïnvloeden.
Conclusie interpretatie:	Voor aanvang van de meting moet het water uit de peilput worden verwijderd. Dit moet zover worden uitgevoerd dat het water geen invloed meer kan hebben op de kathodische bescherming. Nadat het water is verwijderd moet de Kathodische bescherming worden uitgevoerd. In de KB goed werkt moet er ook een goedkeur in het rapport worden vermeld. Wel moet de opmerking worden gemaakt dat de peilput volstaat met water en dat dit de Kathodische bescherming kan beïnvloeden

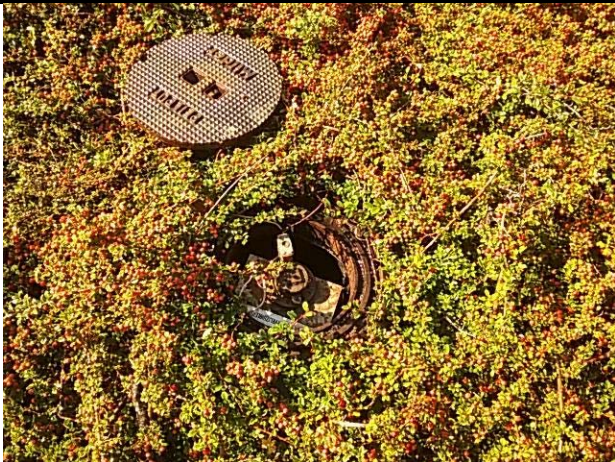
Prot. 6801: 3. Kathodische bescherming	
Beschrijving aspect/vraag:	Kan de Kathodische bescherming op de juiste wijze gemeten worden. Moet de Kathodische bescherming worden gemeten in de toestand zoals het is aangetroffen of moet de meting worden uitgevoerd nadat het putdeksel is verwijderd
Aanvullende informatie:	Het deksel van de peilput rust op de peilleiding van de tank. Hierdoor kan de Kathodische bescherming worden beïnvloed
Case 2019-003

Overwegingen:	Moet het deksel van de peilput voor aanvang van de meting worden verwijderd of moet de meting van de Kathodische bescherming worden uitgevoerd zoals de situatie is aangetroffen. Het deksel van de peilput kan de kathodische bescherming beïnvloeden.
Conclusie interpretatie:	Voor aanvang van de meting moet het deksel van de peilput worden verwijderd. Nadat het deksel is verwijderd moet de Kathodische bescherming worden uitgevoerd. Indien de KB goed werkt moet er ook een goedkeur in het rapport worden vermeld. Wel moet de opmerking worden gemaakt dat het deksel van de peilput de peilleiding raakt en dat dit de Kathodische bescherming kan beïnvloeden.

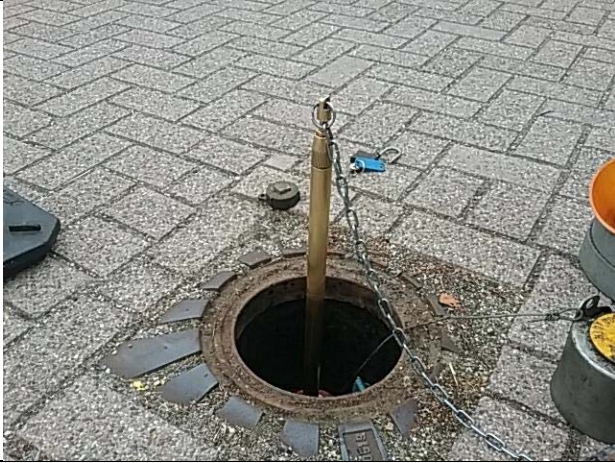
Prot. 6802: 3. Controle Water en bezinksel	
Beschrijving aspect/vraag:	In de peilleiding is een tank inhoud meetsysteem aangebracht. Hierdoor is op een normale manier de controle van de water en bezinksel niet mogelijk. De monsterdief past niet langs de tankinhoud meetsysteem
Aanvullende informatie:	Het tank inhoudmeetsysteem zou eventueel verwijderd kunnen worden maar dat geeft altijd een risico. Wie is er dan verantwoordelijk als het tank inhoud meetsysteem het niet meer doet
Case 2019-003

Overwegingen:	De water en bezinkselcontrole kan niet op de juiste wijze volgens het protocol worden uitgevoerd. Er kan eventueel nog wel een controle van water worden uitgevoerd met waterdetectiepasta, het is dan niet mogelijk om de agressiviteit van het aangetroffen water te bepalen. De sensor voor het tank inhoud meetsysteem zou in sommige gevallen kunnen worden verwijderd maar wie is dan verantwoordelijk als het systeem na afloop niet meer werkt

Conclusie interpretatie:	Er kan alleen een juist water en bezinksel worden uitgevoerd indien de sensor uit de peilleiding kan worden verwijderd. Dit verwijderen van de sensor mag alleen met uitdrukkelijke toestemming van de opdrachtgever en onder verantwoording van de opdrachtgever
Aanpassen AS / protocol	Nee niet noodzakelijk

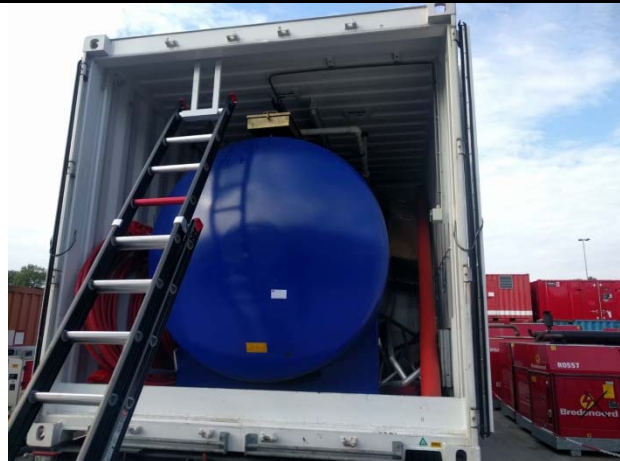
<b>Prot. 6803:</b>	<b>3. Water en bezinksel</b>
Beschrijving aspect/vraag:	Een bovengrondse tank is in een container geplaatst. De vraag van de opdrachtgever is om een water en bezinksel uit te voeren. Is het mogelijk om hier een water/bezinksel controle uit te voeren
Aanvullende informatie:	De tank is van boven niet te bereiken.

Overwegingen:	
Conclusie interpretatie:	<p>Controle van de Water en bezinksel is niet mogelijk. Controle van bezinksel is alleen mogelijk met een monsterdief.</p> <p>Mogelijk kan er met een dunne peilstok nog een controle op water worden uitgevoerd maar dat is wel lastig.</p> <p>Controle van water/bezinksel is niet mogelijk. Opdrachtgevers zal er voor moeten zorgen dat de peilleiding toegankelijk wordt gemaakt voor een monsterdief</p>
Aanpassen AS / protocol	Geen

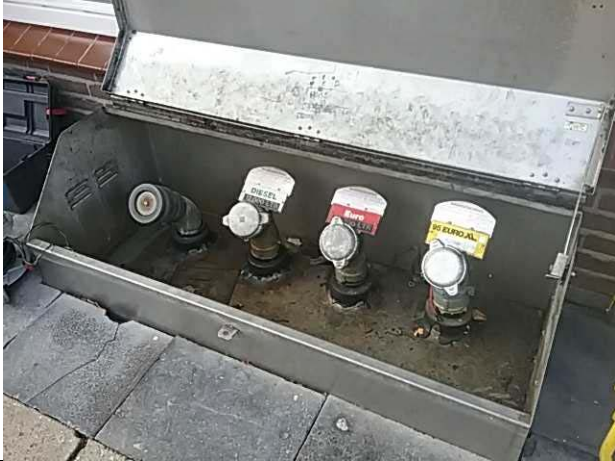
Prot. 6803: 3. Aarding en potentiaalvereffening	
Beschrijving aspect/vraag:	Bij aankomst van een vrachtwagenchauffeur moet de chauffeur de aarding aansluiten. Op deze locatie is niet duidelijk potentiaalvereffening moet worden opgeheven. Op de locatie is geen duidelijk aardpunt aanwezig
Aanvullende informatie:	Voor de inspecteur is niet direct duidelijk waar de potentiaalvereffening plaats moeten vinden. Tevens is voor een chauffeur niet direct duidelijk waar de chauffeur van de tankauto de aarding aan moet sluiten
Case 2019-004

Overwegingen:	Op de locatie is geen aardingspaal aanwezig. Tevens is op de vulpuntenbak geen aansluitingspunt voor de aarding aanwezig. Voor de inspecteur en de chauffeur van de tankauto is niet duidelijk waar de potentiaal moet worden vereffend
Conclusie interpretatie:	Het aardpunt moet duidelijk worden gemarkeerd. Het is aan de installateur hoe dit wordt ingevuld.

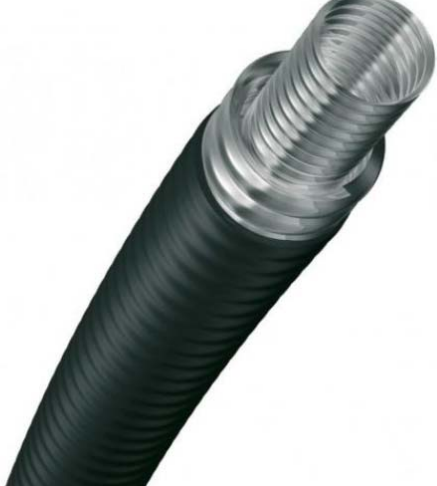
Prot. 6811:	1.1. Toepassingsgebied (1)	Uitvoering hechtproeven
Beschrijving aspect/vraag:	SIKB is gevraagd of hechtproeven noodzakelijk zijn bij Flexwell leidingen.	
Aanvullende informatie:	Flexwell is een dubbelwandig leidingstelsel uitgevoerd in RVS of koper en LDPE.

Overwegingen:	Een hechting van de bekleding van (stalen) leidingen is van belang in verband met het kunnen functioneren van de kathodische bescherming van deze leidingen. Aangezien Flexwell leidingen niet kathodisch beschermd worden is de hechting uit die overweging niet van belang.	
Conclusie interpretatie:	Hechtproeven voor Flexwell leidingen is niet noodzakelijk.	
Aanpassen AS / protocol	Ja, het protocol beschrijft nu leidingen in het algemeen, terwijl voor de hechtproeven feitelijk alleen ongelegeerd staal/PE leidingen bedoeld worden.

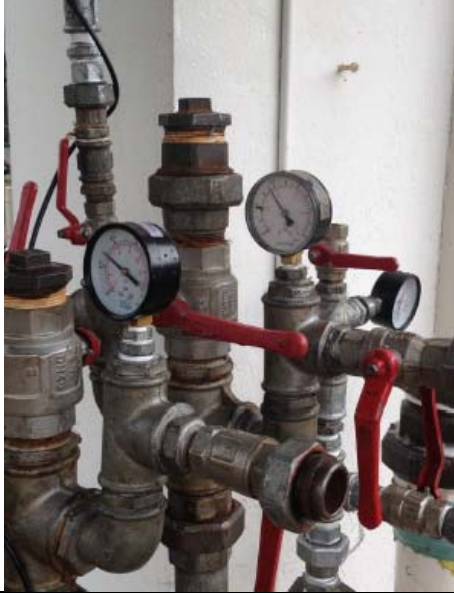
Prot. 6811:	1.1. Toepassingsgebied (1)	Uitvoering persproeven
Beschrijving aspect/vraag:	SIKB is gevraagd of persproeven alleen door de AS6811 instellingen mogen worden uitgevoerd tijdens een keuring of dat de installateur dit ook onder BRL K903 mag uitvoeren.	
Aanvullende informatie:	De persproeven zijn onderdeel van de periodieke keuring en zijn bedoeld om de dichtheid van de gehele installatie (tanks + leidingen) aan te tonen.

Overwegingen:	Aangezien de persproef onderdeel is van de keuring dient deze door de AS6811 instelling te worden afgenomen. Dit ook omdat de druksensor die de instelling hiervoor gebruikt onder kritieke apparatuur valt en derhalve herleidbaar gekalibreerd wordt.	
Conclusie interpretatie:	Persproeven dienen door de AS6811 instellingen te worden afgenomen.	
Aanpassen AS / protocol	Nee, protocol is duidelijk.

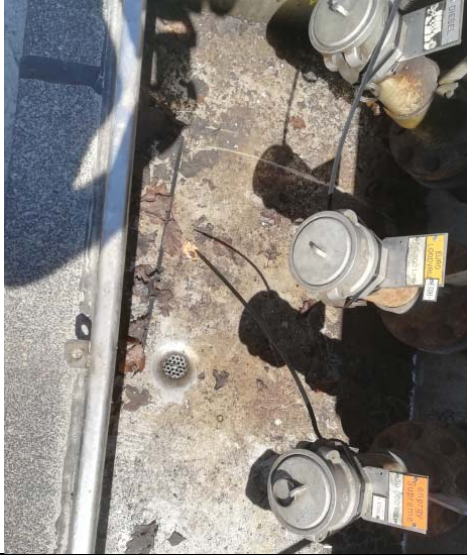
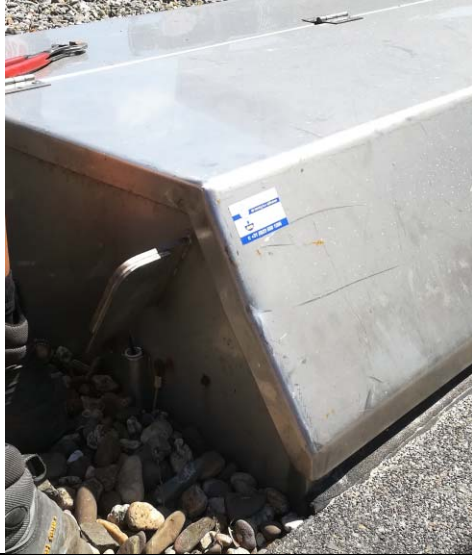
Prot. 6811:	1.1. Toepassingsgebied (1)	Vullekbak
Beschrijving aspect/vraag:	Tijdens een keuring is een vullekbak aangetroffen welke verdiept opgesteld staat en voorzien is van een afvoer met onduidelijke bestemming.	
Aanvullende informatie:	Vullekbakken dienen van een KIWA keur te zijn voorzien, vloeistof dicht te zijn en dienen minimaal 5 cm vrij van de grond te staan (op pootjes).

Overwegingen:	Een lekbak in deze opstelling is niet overeenkomstig de BRL K903.	
Conclusie interpretatie:	Een bak in deze opstelling wordt afgekeurd.	
Aanpassen AS / protocol	Nee, protocol is duidelijk.
